## Mauerwerk feucht und salzig

Lösungen für eine exzellente Instandsetzung

Dr. Andreas Zahn

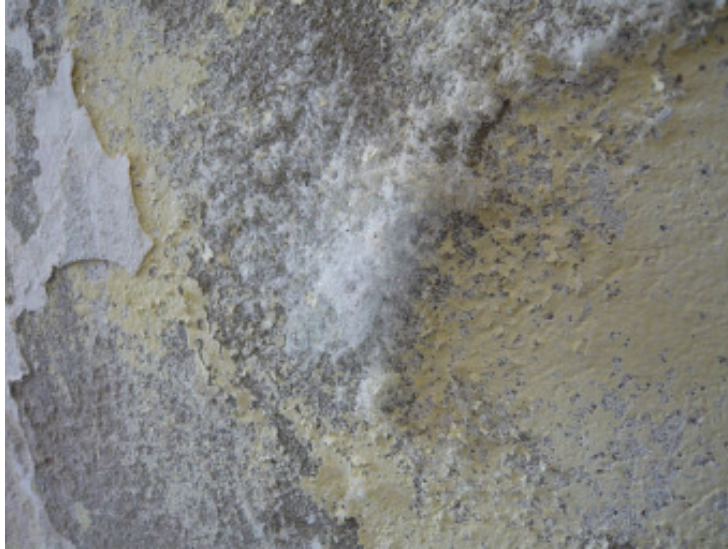
Pfarrhaus, Kroatien 2009

## Ausblühungen – Salzkristallisationen

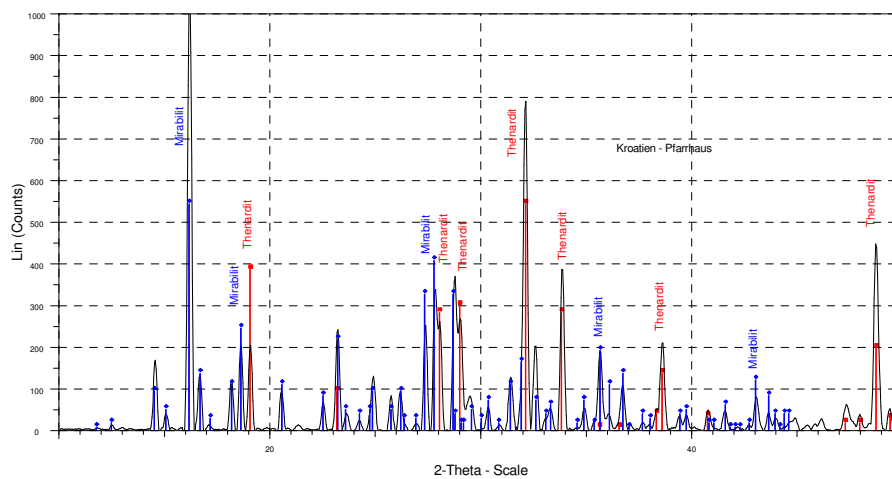
## Mirabilit – $\text{Na}_2\text{SO}_4 \cdot 10 \text{H}_2\text{O}$

D:\DIFFDAT1\MC Bauchemie Zahn Kroatien Pfarrhaus v 030709.R - File: MC Bauchemie Zahn Kroatien Pfarrhaus v 030709.RAW - Type: 2Th/Th locked - Start: 8.000 ° - End: 50.000 ° - Step: 0.040 ° - Ste

57-1465 (°) - Thenardite, syn - Na2SO4 - Y: 50.00 % - d x by: 1. - WL: 1.54056

11-0647 (°) - Mirabilite - Na2SO4·10H2O - Y: 50.00 % - d x by: 1. - WL: 1.54056

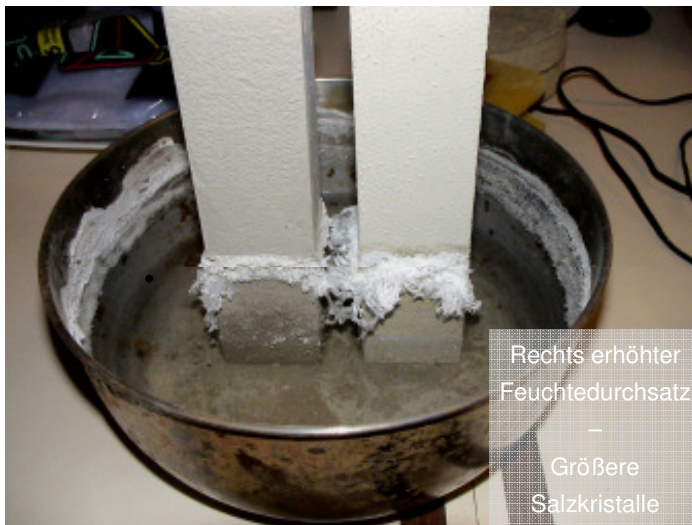
## Salzaufnahme ( $\text{Na}_2\text{SO}_4 \cdot 10\text{H}_2\text{O}$ - Glaubersalz)

Rechts erhöhter  
Feuchtedurchsatz

Größere  
Salzkristalle

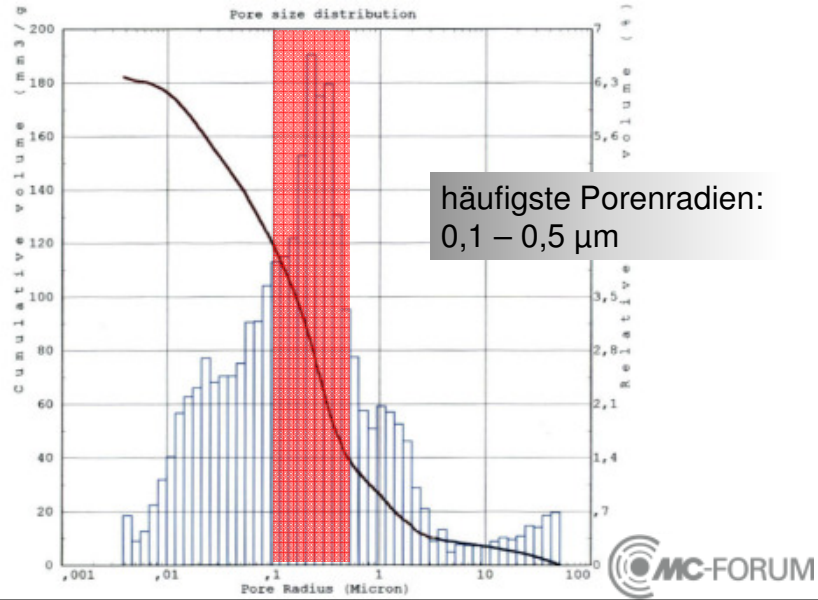
## Feuchteregulierungsputz

Kennwerte Putz	Porosität <100µm (Hg-Druck) [Vol-%]	Wasser- aufnahme [M%]	Gesamt- porosität [Vol-%]
Feuchte- regulierungsputz	27,8	35,0	53,9
Sanierputz	45,2	14,7	54,3
Kalk-Zement Mörtel	27,0	11,4	28,7
Kalkputz	nicht bestimmt	13,1	51,1

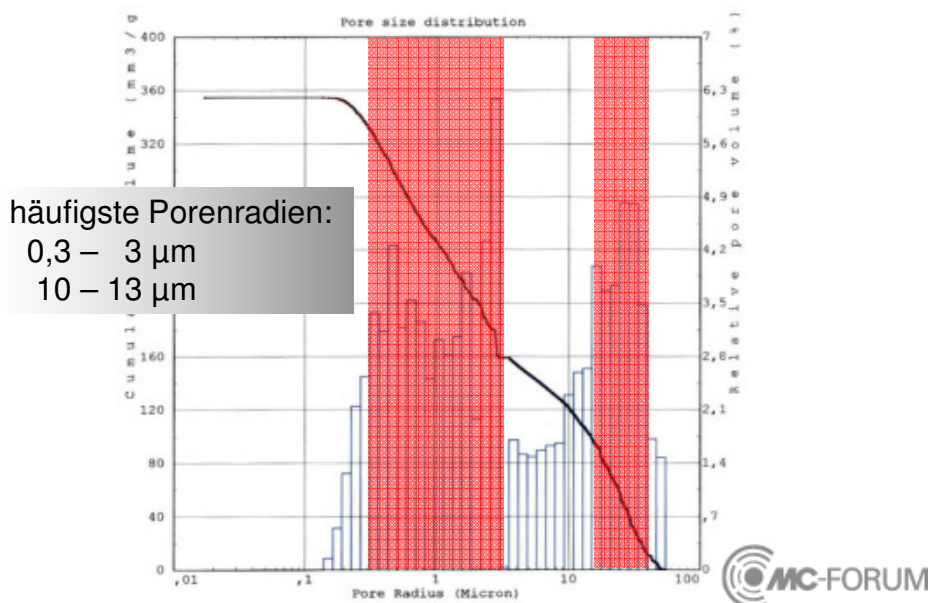
## Sanierputz

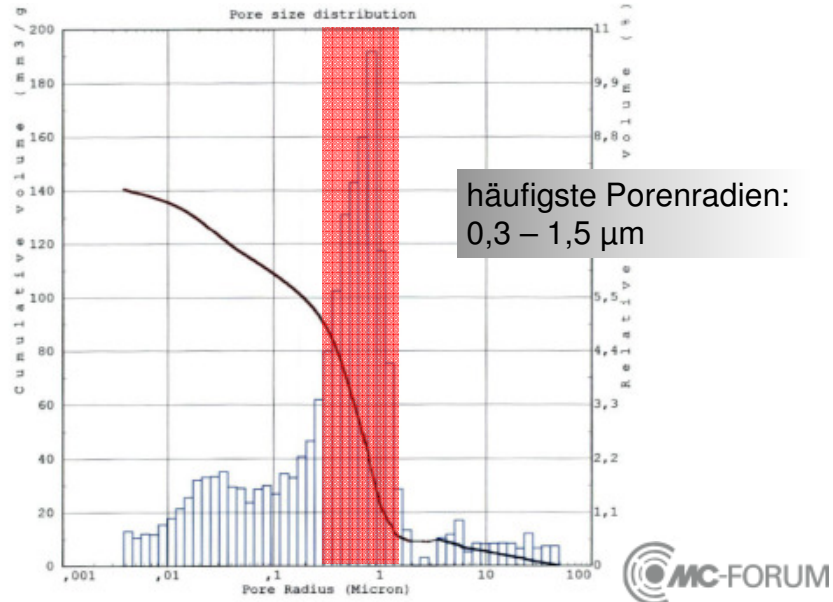
### Kalk-Zement Mörtel/Putz

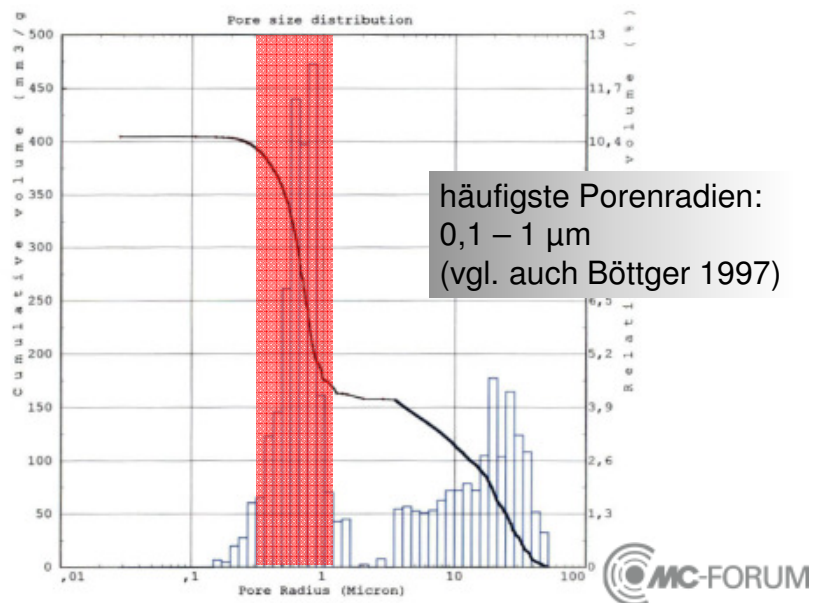
### Kalkputz

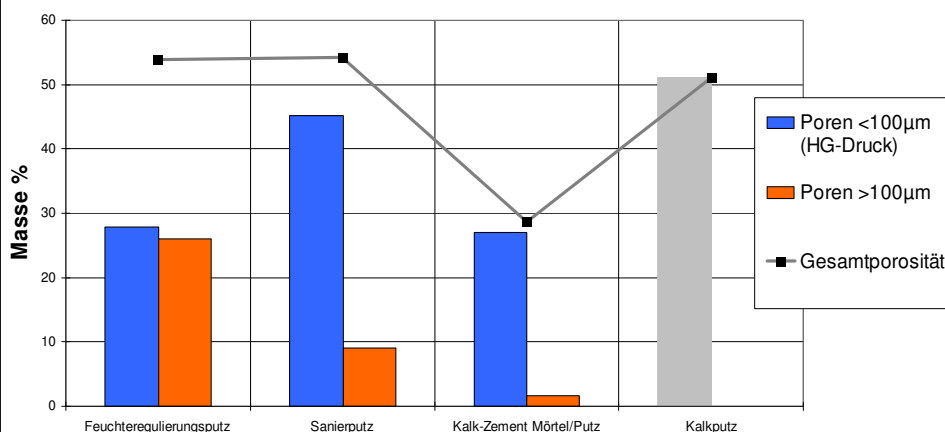
## Porengrößenverteilung

Ermittelte Porositätsunterschiede

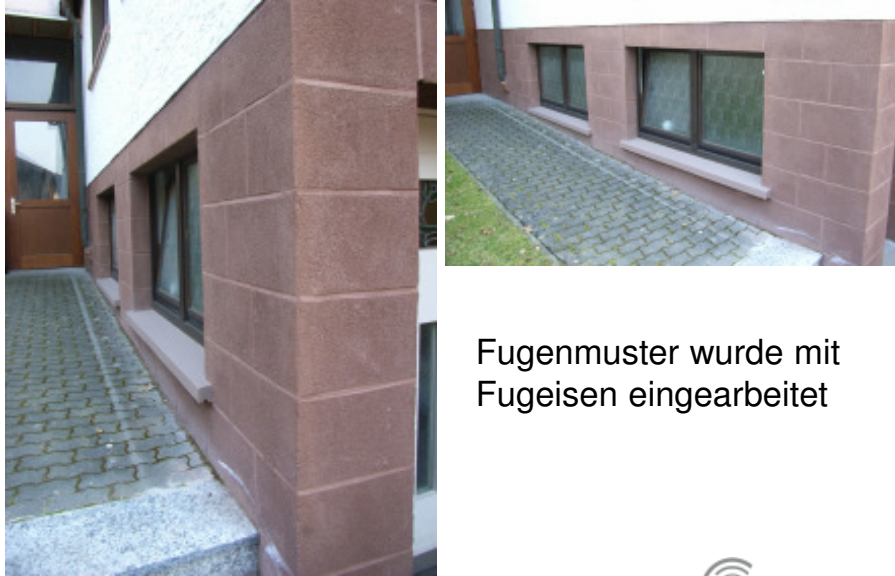
## Wohnhaus, Parthenstein

Fugenmuster wurde mit Fugeisen eingearbeitet

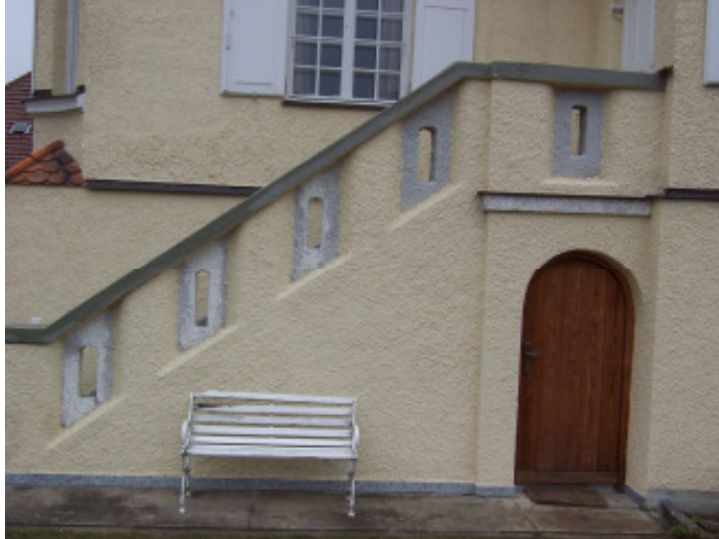
### Treppenwange und Sockel - Vilsbiburg

Kritische Außenmauern - Treppenbereiche
